第2章 三河家住宅の概要（追加分、家具）

第2章（追加分） 三河家住宅の家具

三河家住宅家具調査リスト

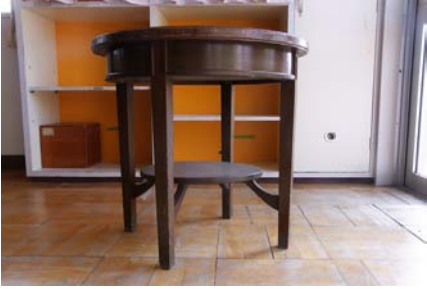
番号	1	
	品名	丸テーブル	
	部屋名	不明 [1階応接室]	
	W/D/H	時代	破損
	φ602/-/635	②?	C
備考			(再用) ○ 簡素な意匠。中古か。応接室用と考えられるが、セットの椅子は不明。
写真

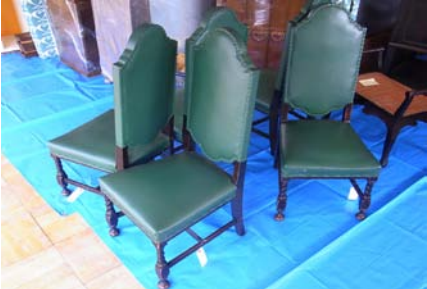
番号	2	
	品名	椅子	
	部屋名	1階食室 [1階食室]	
	W/D/H	時代	破損
	445/475/1,010	①	C
備考			(再用) ○ 生地は張替えられている。脚の意匠は食室の家具に共通。「三越」か
写真

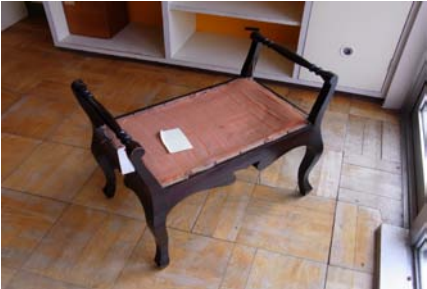
番号	3	
	品名	椅子	
	部屋名	1階主人夫妻寝室? [1階主人書斎兼客室]	
	W/D/H	時代	破損
	600/380/540	①	B
備考			(再用) ○ No.15「化粧台」とセット。座面の布地は劣化。裏の合板(後補)が外れかけている。接合部にゆるみアリ。「三越」か
写真

「No.3 椅子+No.15 化粧台」はセットの家具であり、用途から1階主人夫妻寝室への配置と推定した。

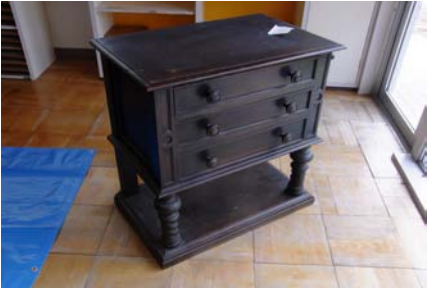
番号	4	
	品名	棚	
	部屋名	1階食室 [1階食室]	
	W/D/H	時代	破損
	740/460/800	①	C
備考			(再用) ○ No.11「飾棚」と同じ意匠、塗装。「三越」銘板あり。
写真

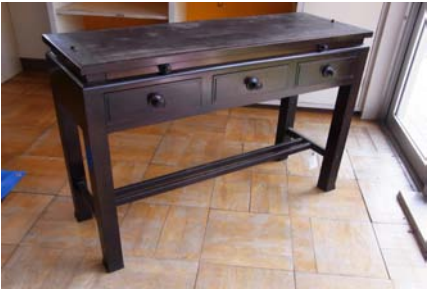
番号	5-1	
	品名	棚(下)	
	部屋名	2階応接室? [1階脱衣室化粧室]	
	W/D/H	時代	破損
	975/350/710	①	C
備考			(再用) ○ 中華風の意匠。赤味のある茶色。

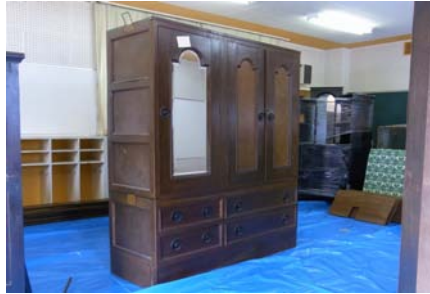
番号	20	
	品名	箆笥	
	部屋名	不明 [1階主人書斎兼客室]	
	W/D/H	時代	破損
	1,544/539/1,861	①?	B
	備考	(再用)	○
三つに分解可。それぞれに持ち手が付く。装飾部材に欠失あり。合板は剥離している。色は薄めの茶色。「二共タンス店」			
写真  	番号	21	
	品名	書棚	
	部屋名	1階主人書斎兼客室 [1階主人書斎兼客室]	
	W/D/H	時代	破損
	1,708/391/2,000	①	B
	備考	(再用)	○
脚のデザインは書斎家具に共通。裏の合板は剥離している。室内の配管を避ける切欠きあり。ステンドグラスはゆるんでいる。「三越」			
写真  	番号	22a	
	品名	箆笥	
	部屋名	不明 [1階主人書斎兼客室]	
	W/D/H	時代	破損
	1,303/504/1,860	①?	B
	備考	(再用)	○
No.20「箆笥」と仕様は同じ。姿見なし。二つに分解可。それぞれに持ち手が付く。塗装は薄めの茶色。「二共タンス店」?			
写真

箆笥は和服も収納できるようになっているものだが、扉に着く姿見鏡に洋風の意匠が施されている。「No.20、No.22a、No.22b」の箆笥には裏面に「二共タンス店」の張り紙があり、徳島市福島町にあった家具屋での製作と判明した。「No.20」は唯一脚が取付き「①共通の意匠を持つ家具 1」に分類しているが、他の箆笥は配置が不明である。

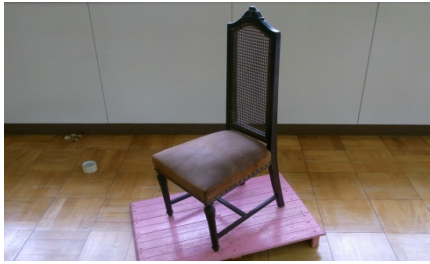
番号	29	
	品名	小椅子	
	部屋名	2階応接室? [蔵]	
	W/D/H	時代	破損
	432/480/1,090	①?	B
備考			(再用) ○
脚に蟻害あり。座面革張りは劣化顕著。張替え必要。中華風の意匠。脚のデザインはNO.7「花台」と同じ。背もたれは籐。塗装は赤味のある茶色。			
写真

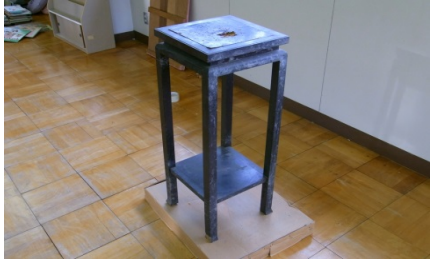
番号	30	
	品名	花台?	
	部屋名	2階応接室? [蔵]	
	W/D/H	時代	破損
	332/332/886	①?	B
備考			(再用) △
天板蟻害大。展示用でも張替え必要。中華風の意匠。塗装は赤味のある茶色。			
写真

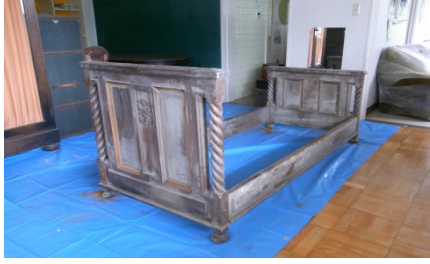
番号	31	
	品名	組立式ベッド(×2台)	
	部屋名	1階主人夫妻寝室? [蔵]	
	W/D/H	時代	破損
	968/2,120/900	①	A, B (1台は蟻害大)
備考			(再用) △
蟻害大。マット欠失。線形欠失。脚のデザインがNo.18「箆笥」NO.40「丸テーブル」と共通。ボードの装飾は階段室の彫桁石膏彫刻と同じもの。			
写真

「No.10 角棚」が撤去前には 1 階応接室に配置されていたこと、「No.31 組立式ベッド（2 台）」が「No.24 組立式ベッド」よりも凝った意匠のものであることから、夫妻が利用したものと考えられる。1 階主人夫妻寝室と応接室は隣合う部屋であり、家具配置は意匠を合わせて行われたものと考え、この 2 室に配置されたものとした。

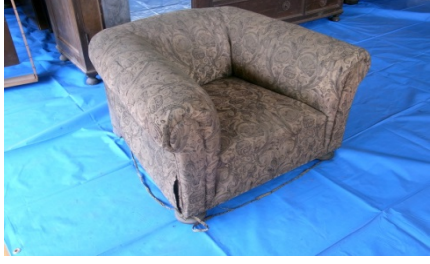
番号	32	
	品名	安楽椅子(×2脚)	
	部屋名	1階廣間階段室 [蔵]	
	W/D/H	時代	破損
	(770)/(750)/610?	①	B
備考			(再用) ○
布地は張替え必要。木部は健全。No.34「長椅子」とセット。展示には問題なし。古写真にて配置が確認できる。脚はタイル張床に置くことを考慮してか、鉄の突起が付いている。「三越」?			
写真

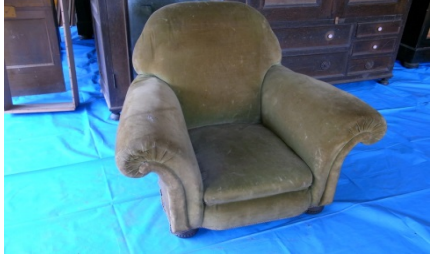
番号	33	
	品名	安楽椅子(×2脚)	
	部屋名	1階主人書斎兼客室 [蔵]	
	W/D/H	時代	破損
	1,040/(722)/868	①	A, B (1脚は蟻害大)
備考			(再用) ○・×
もう1脚は蟻害大。再用は困難。また、同様のデザインの長椅子も蟻害が大きく、再用は困難。布地は抹茶色、脚は書斎家具に共通のもの。修理を施せば展示は可能か。「三越」?

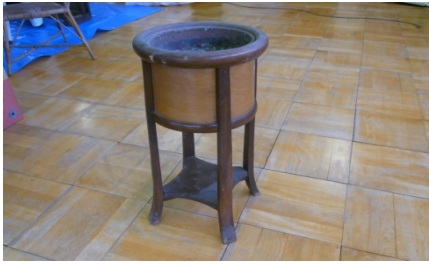
番号	44	
	品名	手あぶり火鉢？	
	部屋名	不明 [蔵]	
	W/H	時代	破損
	φ 310/600	①か②	C
	備考	(再用) ○	
中は銅製桶。若干和風の意匠。あまり共通性の強い他の家具は現存しない。			
写真

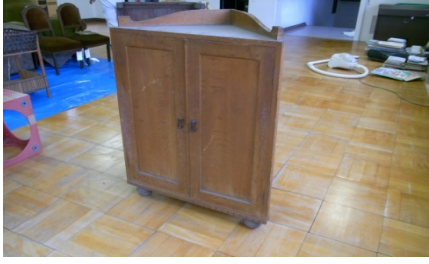
番号	45	
	品名	角棚	
	部屋名	2階廣間階段室？ [蔵]	
	W/D/H	時代	破損
	760/(550)/995	①	C
	備考	(再用) ○	
棚板受け破損。脚と下部の縁デザインはNo. 25「安楽椅子」と共通。同じ部屋に配置か。塗装は薄い茶色。「三越」			
写真

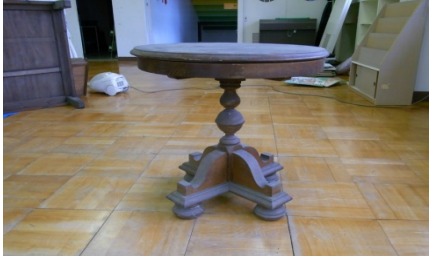
番号	46	
	品名	丸テーブル	
	部屋名	不明 [蔵]	
	W/H	時代	破損
	φ 645/600	①	B
	備考	(再用) ○	
天板剥離（にかわの劣化）。No. 40「丸テーブル」とデザインの共通性あり。脚のデザインは他の家具に共通のものが現存しない。			
写真

「No.46 丸テーブル」は「No.40 丸テーブル」と意匠に類似があるが、他にセットとなるような家具が現存しない。「No.8 ミシン」はシンガーミシンが収納できる形式の家具。全体が輸入品であるかは確認できず、配置も不明である。

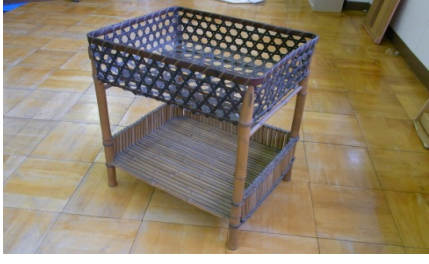
番号	47	
	品名	籠	
	部屋名	1階脱衣室化粧室？ [蔵]	
	W/D/H	時代	破損
	560/442/660	①か②	C
	備考	(再用) ○	
若干の破損あり。			
写真

「No.47 籠」は入浴前の脱衣を置くものと思われ、1階脱衣室化粧室への配置が考えられるが、当初のものであるかは不明。

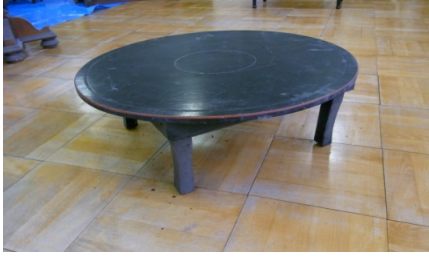
番号	48	
	品名	座卓	
	部屋名	不明 [蔵]	
	W/H	時代	破損
	φ 736/255	①か②	B
	備考	(再用) ○	
天板中心は円形板が取り外せる（φ 215）金具に発錆あり。
